# INDUSTRY CERTIFICATIONS S.A.C.

## CERTIFICADO DE INSPECCIÓN DE OPERATIVIDAD - Nro. 007507

Industry Certifications S.A.C., a solicitud de la empresa **EMPRESA COMUNAL DE SERVICIOS MULTIPLES YAULI**, ha realizado la inspección de **01 Grúa de Brazo Articulado montado sobre camión comercial**, cuyas características específicas son:

PE	OP	11	INFORME DE INSPECCIÓN Y PRUEBA DE CARGA DE GRÚA DE BRAZO ARTICULADO	MSW	ESP	REV 11 - 19
----	----	----	---	-----	-----	-------------

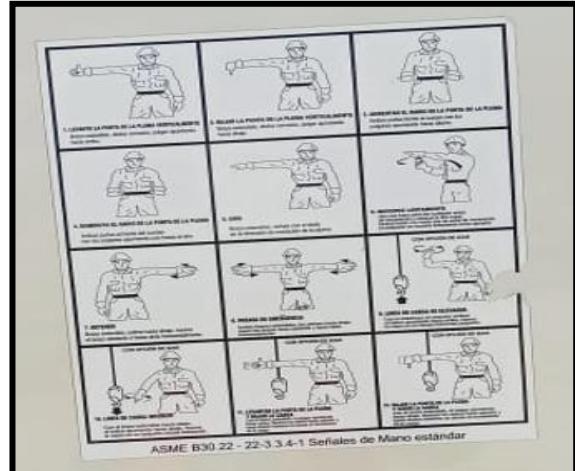
SEÑALES DE MANO

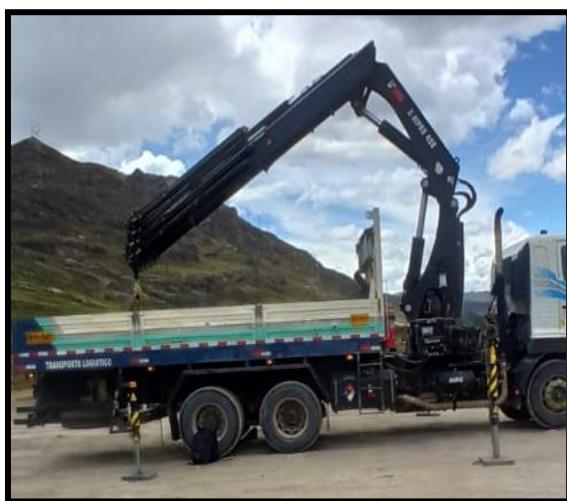
ESTABILIZADORES OPERATIVOS

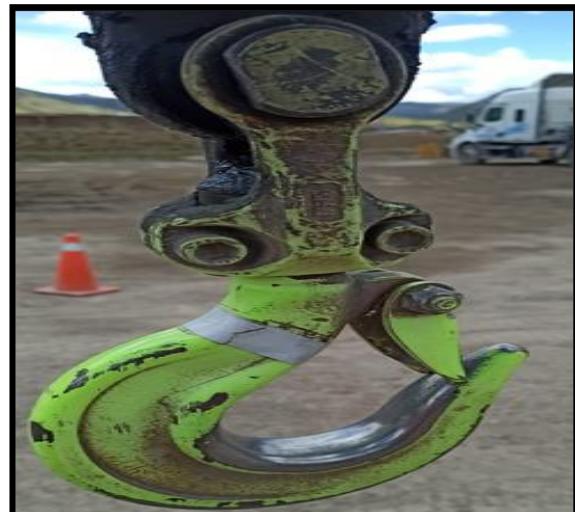
GUNNEBO / WLL 10 t.

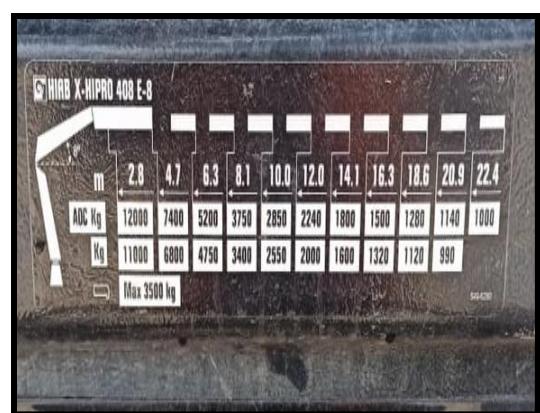
DIAGRAMA DE CARGA LEGIBLE

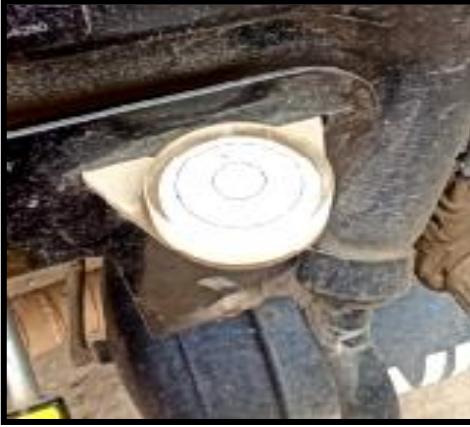
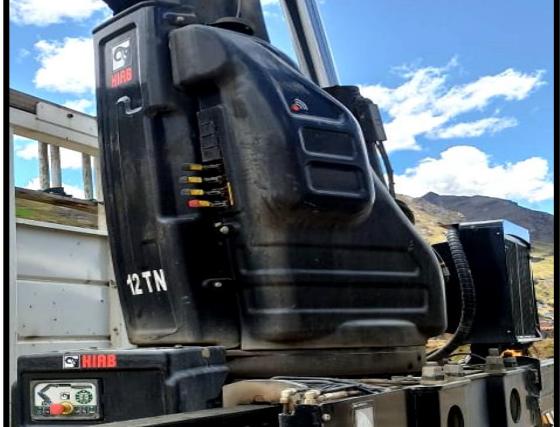
<b>INDICADOR DE ESTABILIDAD</b>	<b>TORNAMESA LUBRICADA</b>

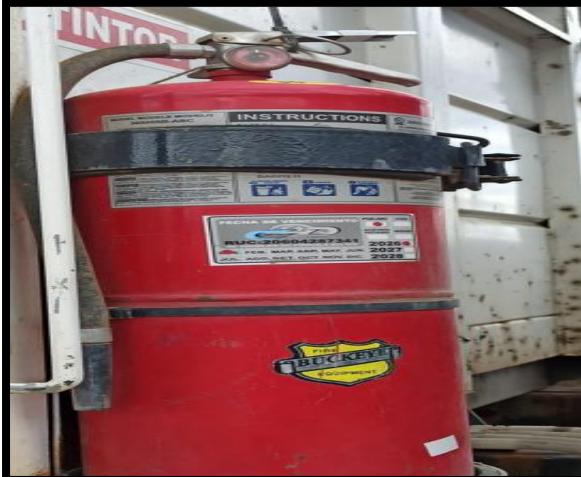
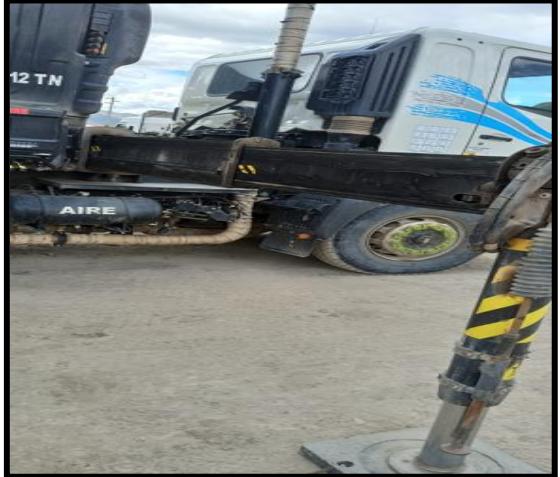
<b>EXTINTOR VIGENTE</b>	<b>SEÑALES LEGIBLES</b>

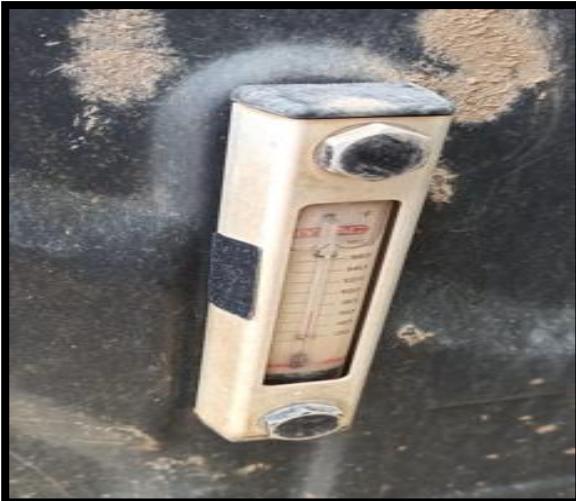
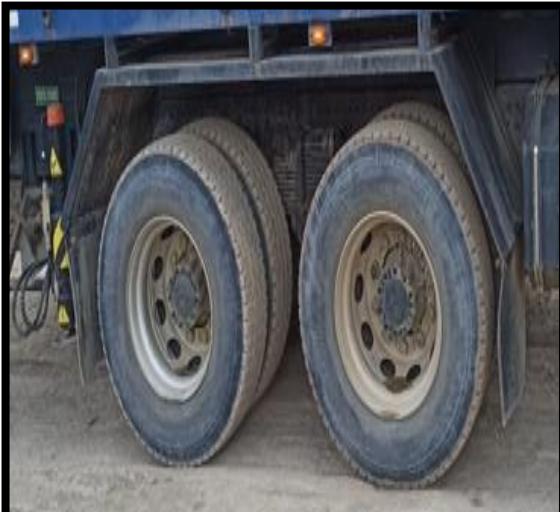
<b>NIVEL DE HIDROLINA</b>	<b>INSPECCIÓN DE NEUMÁTICOS</b>

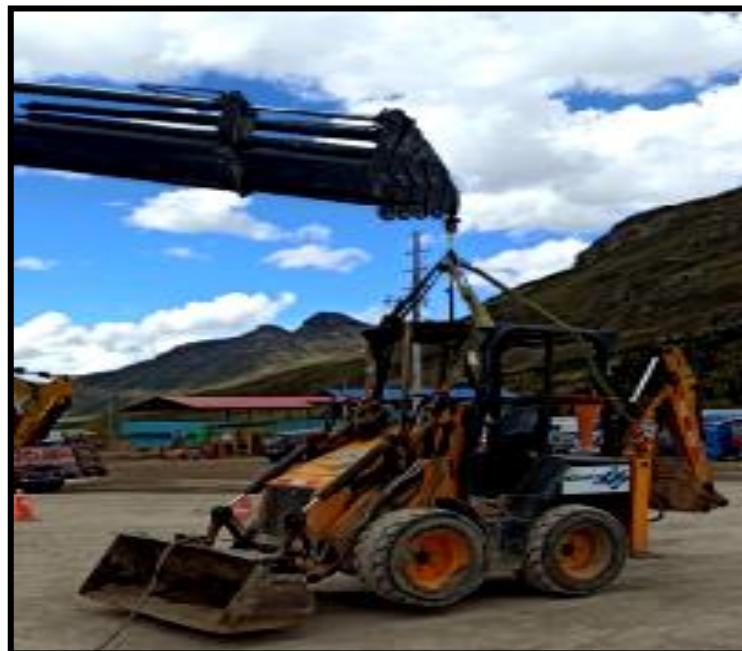
PRUEBA DE CARGA (Sec. 22-2.2.2 (a,b))									
ESTÁTICA									
Capacidad Nominal	Radio de Carga	Carga	Tiempo de Prueba	Porcentaje de Trabajo	Distancia al suelo inicial	Distancia al suelo final			
2550 kg	10 m	2790 kg. Aprox.	10 minutos.	109.4 %	33 mm	32.4 mm			
RESULTADO									
CONFORME									
DINÁMICA									
TIEMPO DE PRUEBA				CARGA					
10 minutos				2790 kg. Aprox.					
DINÁMICA									
CONFORME

**GRÚA DE BRAZO ARTICULADO MARCA HIAB, MODELO X-HIPRO 408E-8 Y SERIE 4080722 DE 12 000 KG DE CAPACIDAD, EN PRUEBA DE CARGA ESTÁTICA.**

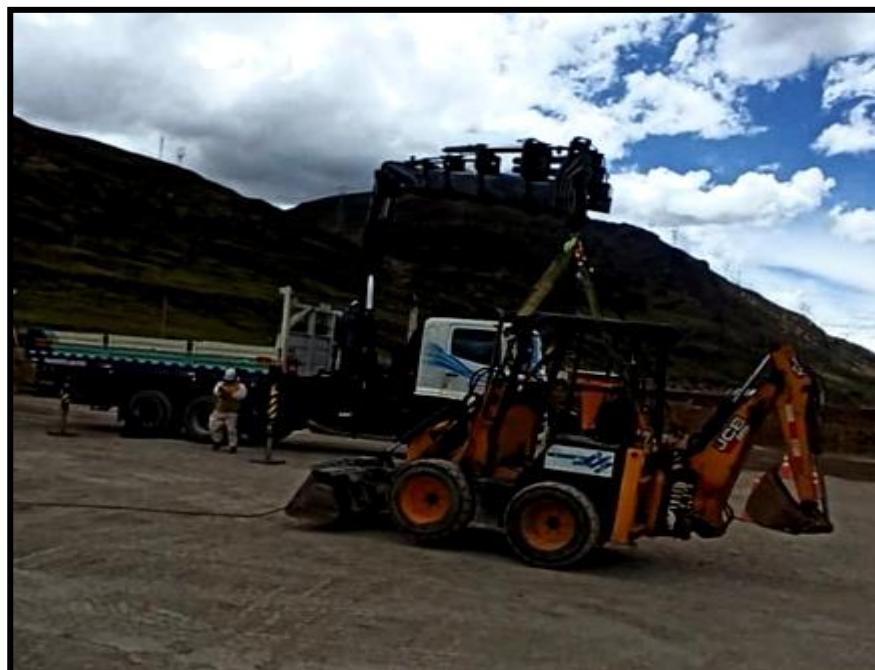
**GRÚA DE BRAZO ARTICULADO MARCA HIAB, MODELO X-HIPRO 408E-8 Y SERIE 4080722 DE 12 000 KG DE CAPACIDAD, EN PRUEBA DE CARGA DINÁMICA.**
